PAVILLON

OKTOGON

BELVEDERE

Geschichte einer
pittoresken Gartenarchitektur
an der Olgastraße in Stuttgart

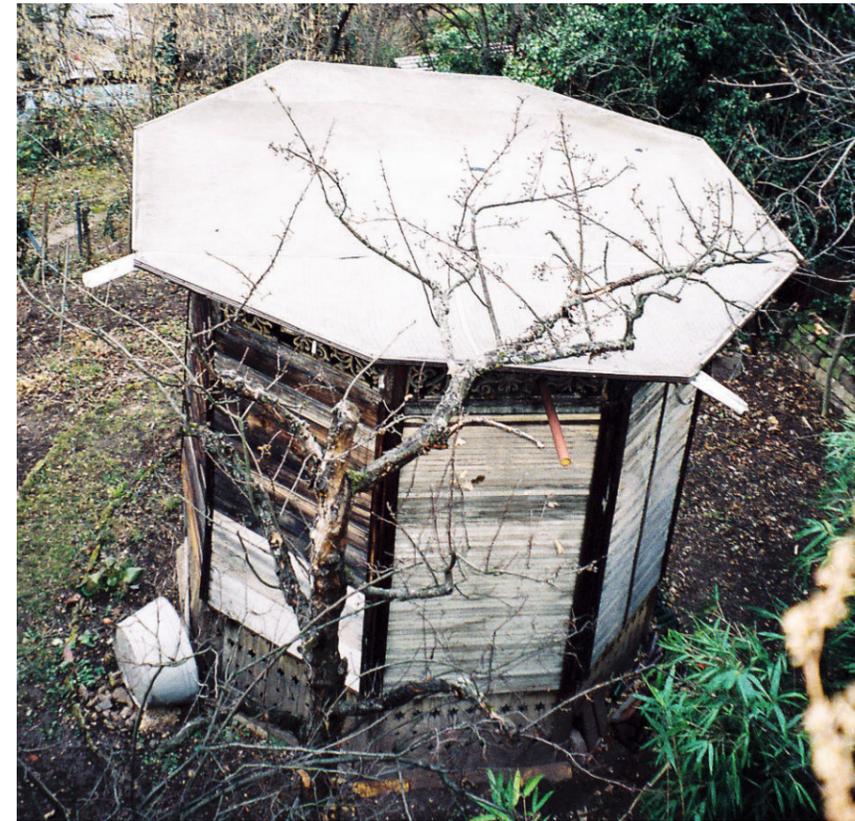
Der Blick auf die Luftbilder verrät, dass der Garten um das Jahr 2000 stark verwildert war. Auch die historischen Gartengebäude verfielen zusehends. Die Aufnahme des Pavillons von 2008 offenbart ein ernüchterndes Bild. Die Seitenwände waren verbrettert und das Dach notdürftig repariert (wahrscheinlich zu Beginn der 1990er Jahre). Im Jahr 2009 wurden der Pavillon und das Gartenhaus abgerissen, obgleich sich Anwohner für den Erhalt eingesetzt hatten. Glücklicherweise machten sie während des Abbruchvorgangs Fotoaufnahmen. Diese zeigen, dass der Pavillon zuletzt als Lagerraum diente und wohl deshalb mit Holzbrettern verschlossen wurde. Nachträglich angebrachte Zugstangen und Eisenwinkel hielten den Pavillon zusammen. Nachdem der Pavillon abgebrochen war, retteten die Anwohner einige Teile aus dem Abbruch-Container und bewahrten sie seitdem in ihrem Keller auf. Die geretteten historischen Fragmente waren der Ausgangspunkt dieser Arbeit.

III.30.
Zustand des Pavillons, 2008

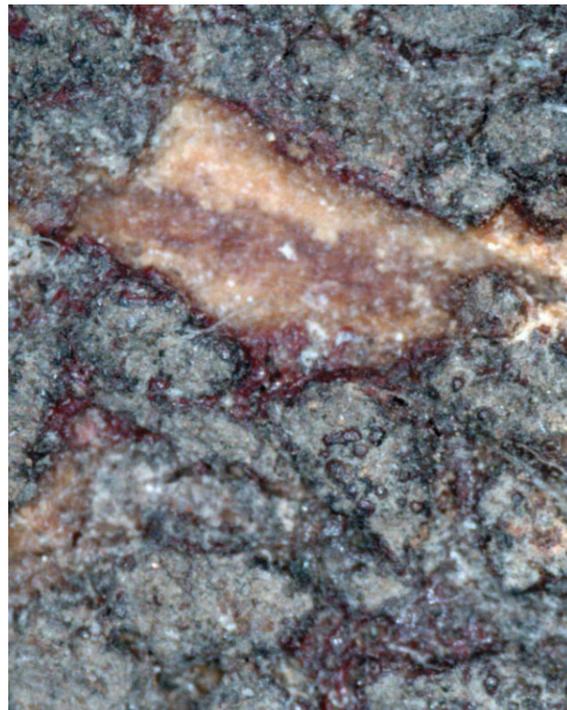
Die Brüstung besteht aus unterschiedlich breiten, stumpf verleimten Fichtenholz-Brettern. Nach derzeitigem Kenntnisstand ist die oberste Fassung der Brüstung ocker-/sandfarben gefasst. Auf dieser liegt eine stark dunkel verfärbte Pflegeschicht auf. An der Wetterseite sind nur noch Reste von der obersten Fassung zu erkennen. Dort konnten die verblassten rot gefassten Umrandungen der ausgesägten geometrischen Figuren durch genaues Betrachten entdeckt werden. Die aufgemalte Lilie beidseits der ausgestellten Kreise stellt eine visuelle Verbindung zwischen der Brüstung und den oberen Ornament-Feldern her. Mit dem Auflichtmikroskop wurde eine Bruchkante auf der Innenseite im Bereich der roten Umrandung untersucht (Abb. VI.17.). Sie bildet den derzeit bekannten Schichtenaufbau ab. Unter der obersten Fassung (ocker-/sandfarben) liegt eine stark verdunkelte Pflegeschicht. Darunter folgt im Bereich der Umrandungen eine rote Farbschicht, die auf einer weiß/in gebrochenen weiß gestrichenen Schicht aufliegt. Die einst weiße Fassung ist durch die spätere Pflegeschicht stark vergilbt/verbräunt. In den Zwischenräumen der stark aufgeworfenen (schollenartigen) Lackoberfläche an der Innenseite kommt das rot der Umrandung unter der obersten Farbschicht zum Vorschein (Abb. VI. 16.). Im unteren und oberen Bereich ist die Brüstung gekürzt worden. Möglicherweise war das Holz verfault oder die Brüstung wurde an die nicht ganz waagrecht liegenden Randsteine angepasst. Die zwei einzelnen Bretter verfügen nur über die letzte Fassung. Sie wurden wohl nachträglich eingebaut.

VI.16.
Innenseitige Oberfl., starke Schollenbildung, 2024

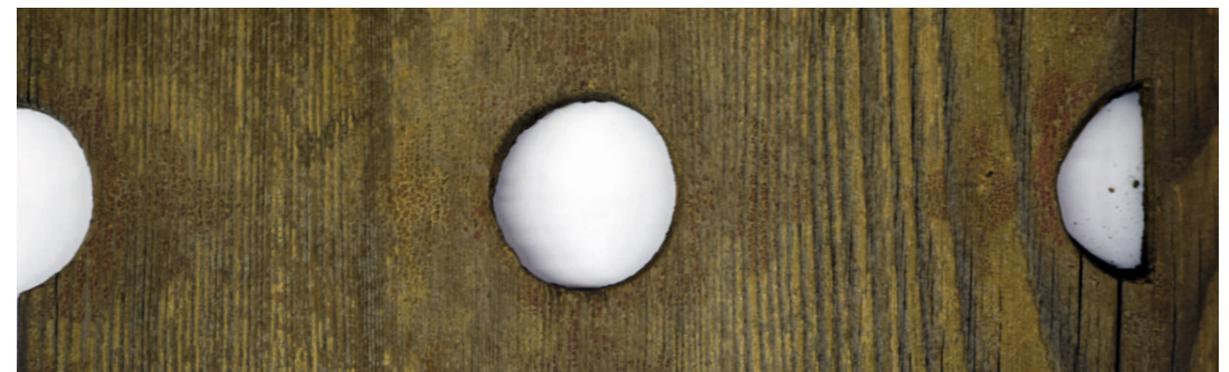
VI.19.
Außenseitige Oberfläche, die ausgesägten Figuren sind rot umrandet und mit Lilien geschmückt, 2024

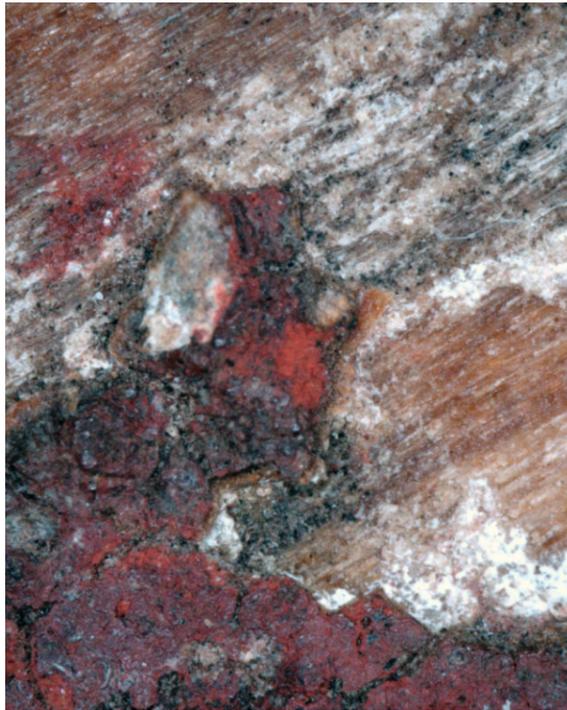
Die Rundbögen bestehen aus verleimten Fichtenholz-Brettern, die sich jeweils um etwa 15 Zentimeter überlagern. Die Casein-Verleimung hält zum Teil noch heute. Die oberste Fassung der aufgenagelten Ornament-Halteleisten ist sandfarben. Darunter folgt eine weiße Farbschicht. Die Halteleisten wurden aus Lindenholz gefertigt, das sich aufgrund seiner hohen Dichte und kurzen Fasern gut biegen lässt. Ein Querschliff des Schichtenaufbaus zeigt, dass die Rundbögen zunächst weiß, durch eine Pflegeschicht verbräunten/vergilbten und zuletzt rot gefasst waren. Bei der Untersuchung ist an einem Fasernbereich eine kleine graue Stelle gefunden worden. Möglicherweise waren die Fasern farblich hervorgehoben. An anderen Fasernbereichen konnten jedoch weder makros- noch mikroskopisch farbliche Akzentuierungen entdeckt werden. Der Rundbogen hatte keine wirkliche statische Funktion, gleichwohl steifte er die Seitenelemente mit aus. Er war mit Senkkopf-Holzschrauben in den Seitenpfosten und in dem darüber liegendem Sturzriegel verschraubt.

VI.23.
Rundbogen, Oberfl. mit Schichtenaufbau, 2024

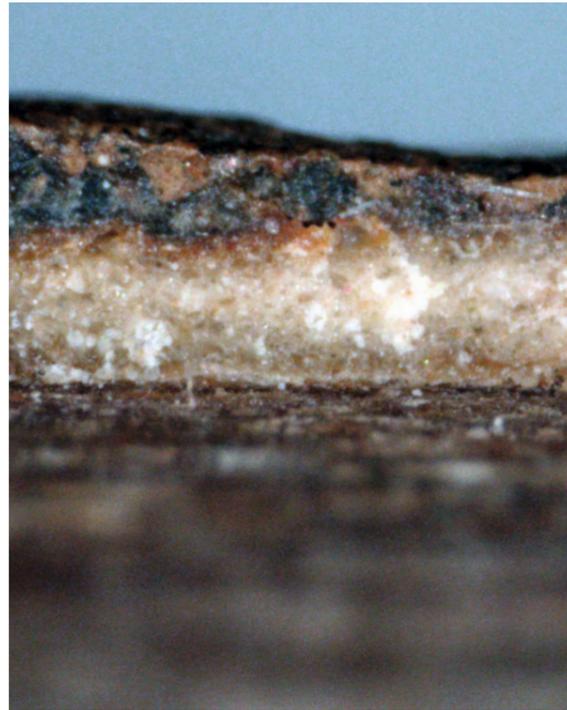
VI.24.
Halteleiste, Schichtenaufbau an Bruchkante, 2024

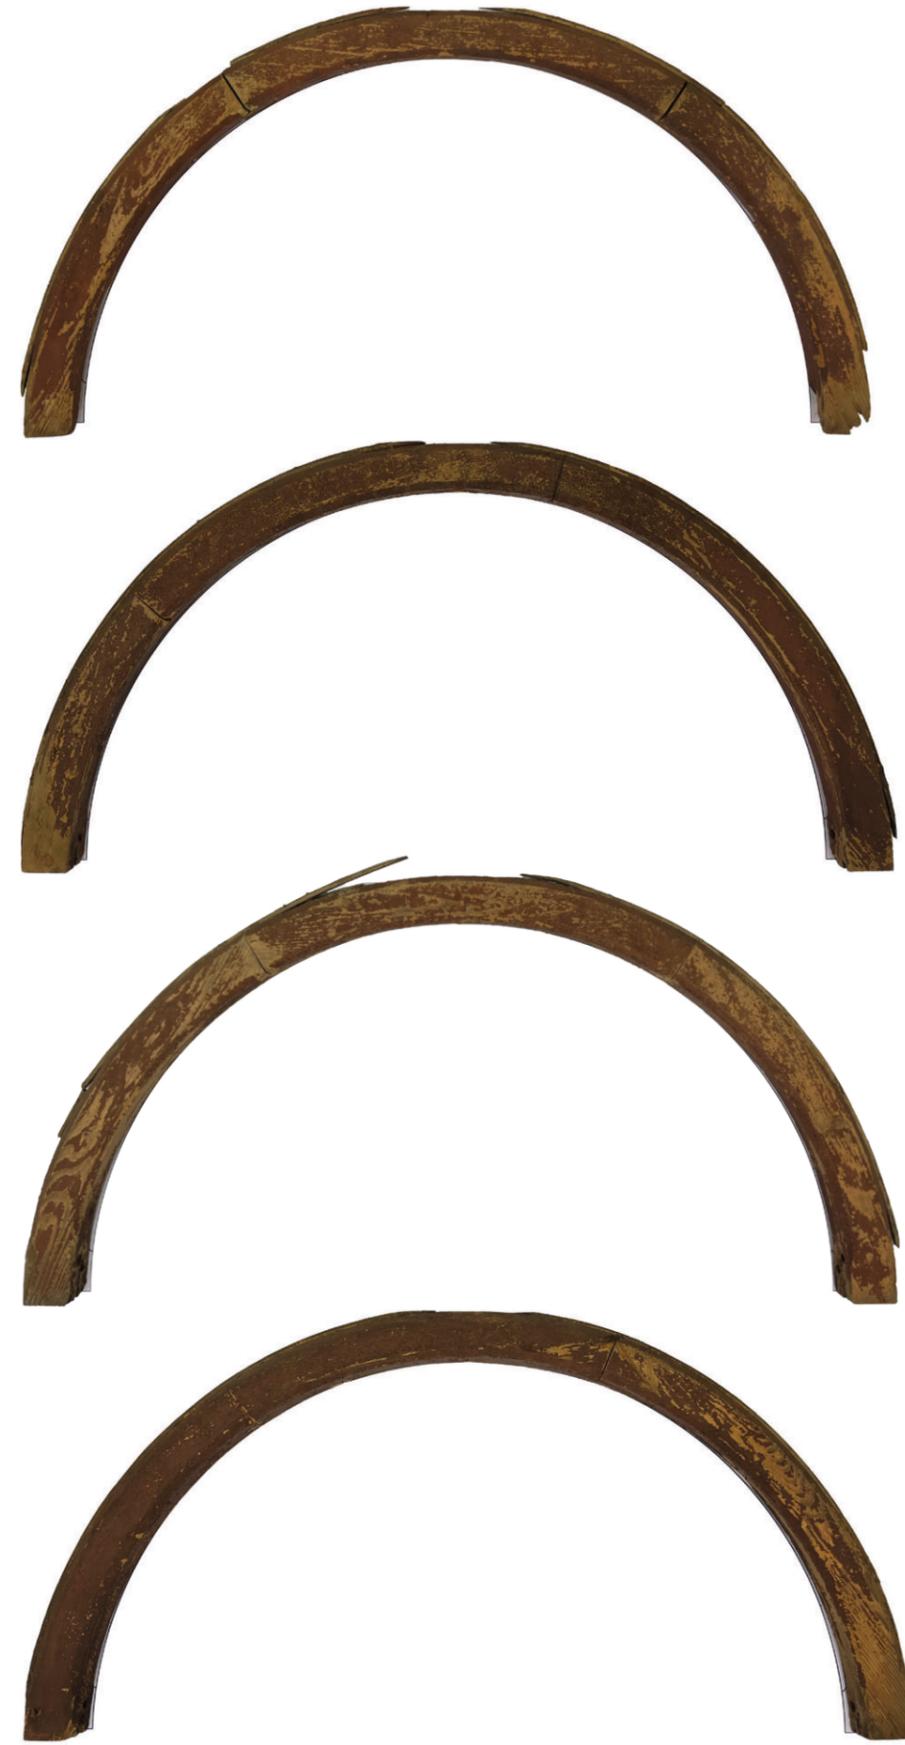
VI.25.
Erhaltene Rundbögen, 2024

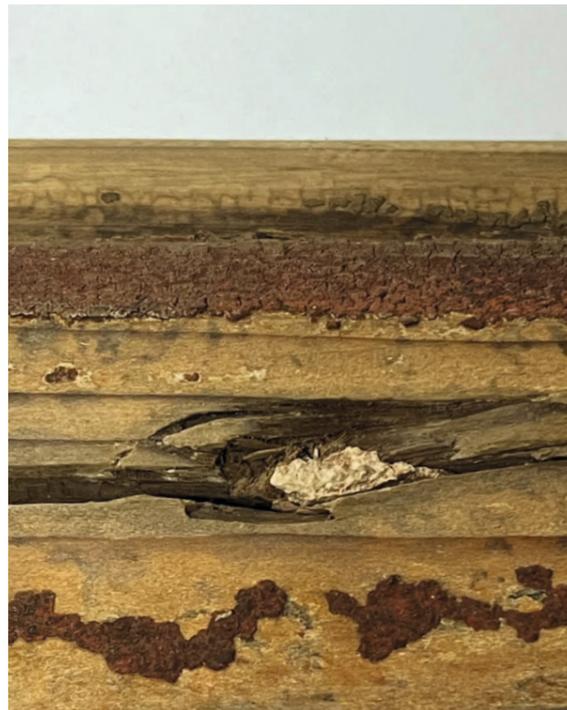
Die Sturzriegel wurden aus Fichtenholz gefertigt. Astlöcher und Schwundrisse sind mit Kite (oder Casein-Leim) verspachtelt worden. Auf den Querriegeln sind außenseitig in der Nähe der Zapfen Abbundzeichen (Zahlensymbole) sichtbar. Sie halfen den Zimmerern beim Aufrichten des Pavillons und wurden beim probeweisen zusammensetzen der Teile angebracht (wahrscheinlich in der Werkstatt oder auf einer geeigneten Fläche in der Nähe). Viele der Zapfen weisen ausgerissene Holznagel-Löcher auf, obgleich an der Innenseite Eisenwinkel eingelassen waren. Dass die Eisenwinkel nachträglich angebracht wurden ist unwahrscheinlich. Werkmeister Brenner hatte bereits vor dem Pavillon viel Erfahrung auf dem Gebiet des Holzbaus gesammelt. Außerdem stand ihm mit seinem Cousin ein Zimmerwerkmeister zur Seite. Interessant ist die außermittige Lage der Holznagel-Löcher, die auf die Positionierung des Eisenwinkels zurückzuführen ist. Diese ungewöhnliche Lage-Abweichung spricht eher für einen bauzeitlichen Einbau. Die Holznagel-Löcher sind wahrscheinlich beim Einschlagen der Holznägel oder beim rabiaten Abbruch des Pavillons ausgerissen. Die anderen Querriegel (Fuß- und Brüstungsriegel) haben sich nicht erhalten. Diese wurden mit Hilfe von Fotografien und Referenzbauwerken rekonstruiert.

VI.29.
Kite-Rest im vespachteltem Schwundriss, 2024

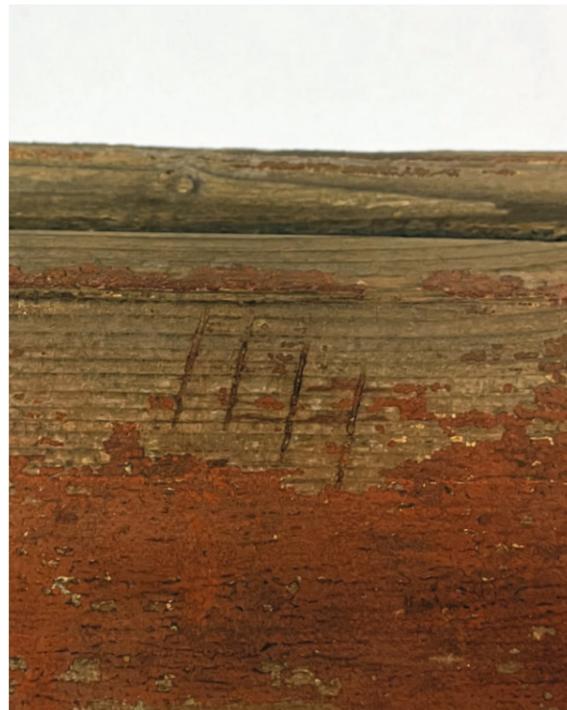
VI.30.
Abbundzeichen auf der Außenseite, 2024

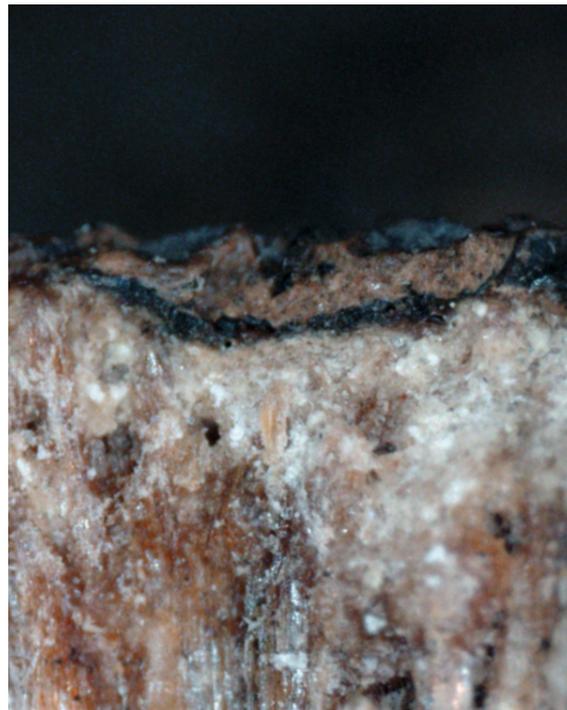
Das obere Ornamentfeld besteht - wie der Bogenzwickel - aus unterschiedlich breiten mit Nut und Feder versehenen und verleimten Lindenholzbrettern. Der Farbaufbau ist ebenfalls identisch. Werkmeister Brenner wählte für die Bogenzwickel und das obere Ornamentfeld die arabisierende Gabelblattranke. An der Alhambra waren die vielschichtigen Mauresken in Gips ausgeführt. Die charakterisierende feingliedrige Vielschichtigkeit der Maureske wäre in Holz zwar ausführbar, in der hiesigen kühlgemäßigten Klimazone jedoch nicht von langer Dauer gewesen. Möglicherweise entschied sich Werkmeister Brenner deshalb für die Darstellung der einfacheren Arabeske.

VI.33.
Schichtenaufbau an einer Bruchkante, 2024

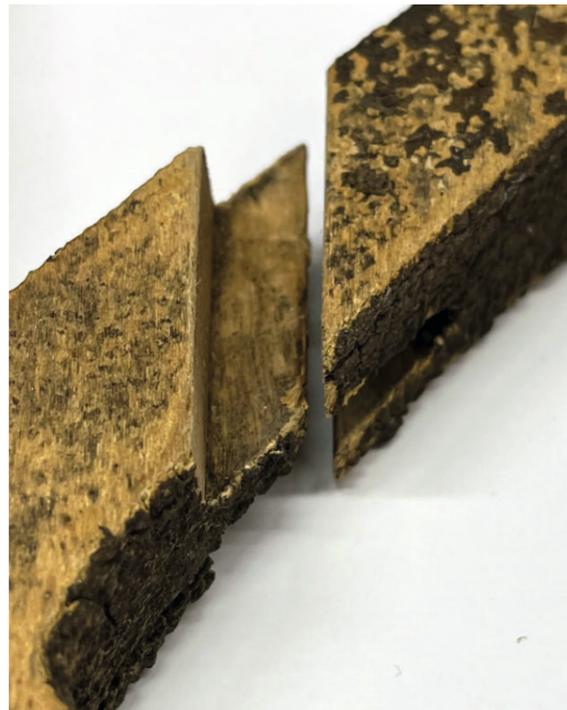
VI.34.
Nut- und Federverbindung, 2024

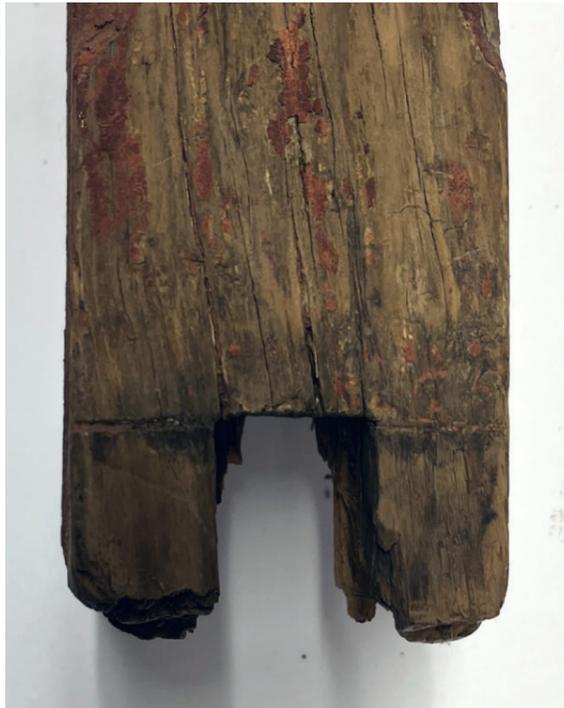
Die Seitenpfosten wurden an einem Stück aus Fichtenholzbalken gefertigt. Eine angelegte Schichtentreppe zeigte von außen nach innen die Abfolge: rot, verbräunte/vergilbte Pflugschicht, weiß. Eine farbliche Betonung der Fasenbereiche konnte nicht festgestellt werden. An einer der Innenseiten des Pfostens ist die Kontur der Rundbogen-Konsole mit dem Zapfenabschluss sichtbar. Der untere Teil des Pfostens, ab dem Brüstungsriegel, wurde bei den Abbrucharbeiten abgeknickt. Dieser konnte mit den Maßen des Brüstungsfeldes und Fotoaufnahmen rekonstruiert werden. Die Pfosten waren durch eingelassene Eisenbänder mit den Randsteinen verbunden. Der obere Abschluss des Seitenpfostens mit der Zapfenverbindung half bei der Rekonstruktion des Ringbalkens.

VI.36.
Abgeknicktes Zapfenloch am Brüstungsriegel, 2024

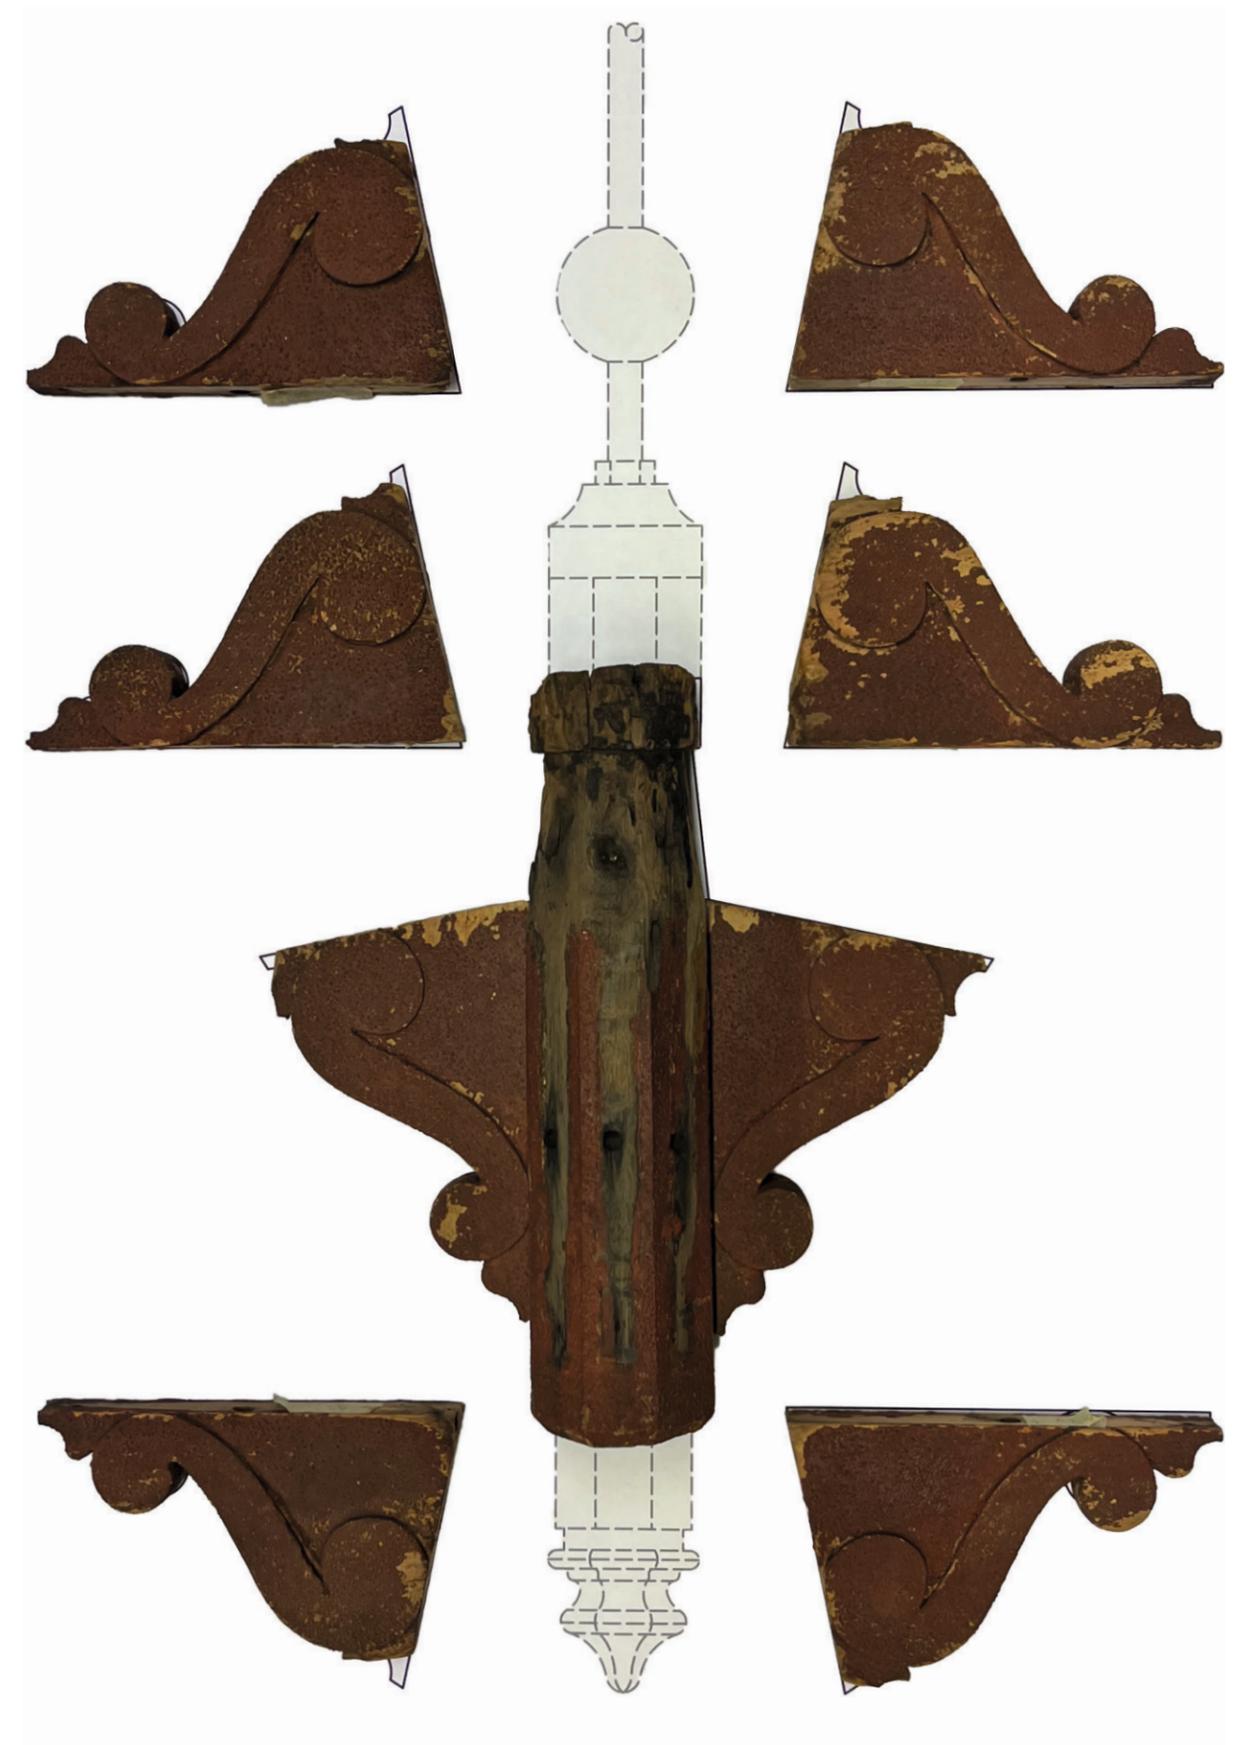
Für die Hängesäule wurde Eichenholz aufgrund seiner Druck- und Wetterfestigkeit verwendet. Ursprünglich durchbrach die Hängesäule das Dach und schloss wohl mit einer gedrehten Spitze ab. An den Seiten der Durchbrechung konnte die Dacheindeckung aus Zinkblech befestigt werden. Zum Eindichten des Anschlusspunktes dürfte eine bitumenartige Masse verwendet worden sein. Bitumenartige Rückstände sind noch heute auf der Hängesäule nachweisbar. Möglicherweise wurde die Spitze bei einer notdürftigen Reparatur des Daches gekappt. Der Abschluss an der Unterseite der Hängesäule ist ebenfalls abgesägt worden. Von dem einstigen Abschluss, dessen Gestalt nicht überliefert ist, zeugt nur noch der abgesägte Holzstift. Es ist denkbar, dass der einstige Abschluss durch eine Baustütze ersetzt wurde. Die seitlich angebrachten Lindenholz Konsolen waren mit kleinen Drahtstift-Nägeln fixiert und mit kräftigen Senkkopf-Holzschrauben an der Hängesäule verschraubt. Schlankere Schrauben wären im dichten Eichenholz abgebrochen. Auf den Konsolen lagen die Gratsparren auf, die per Versatzverbindung mit der Hängesäule verbunden waren. Lange Drahtstift-Nägeln verankerten die Gratsparren an der Hängesäule.

VI.42.
Erhaltene Hängesäule mit Konsolen, 2024

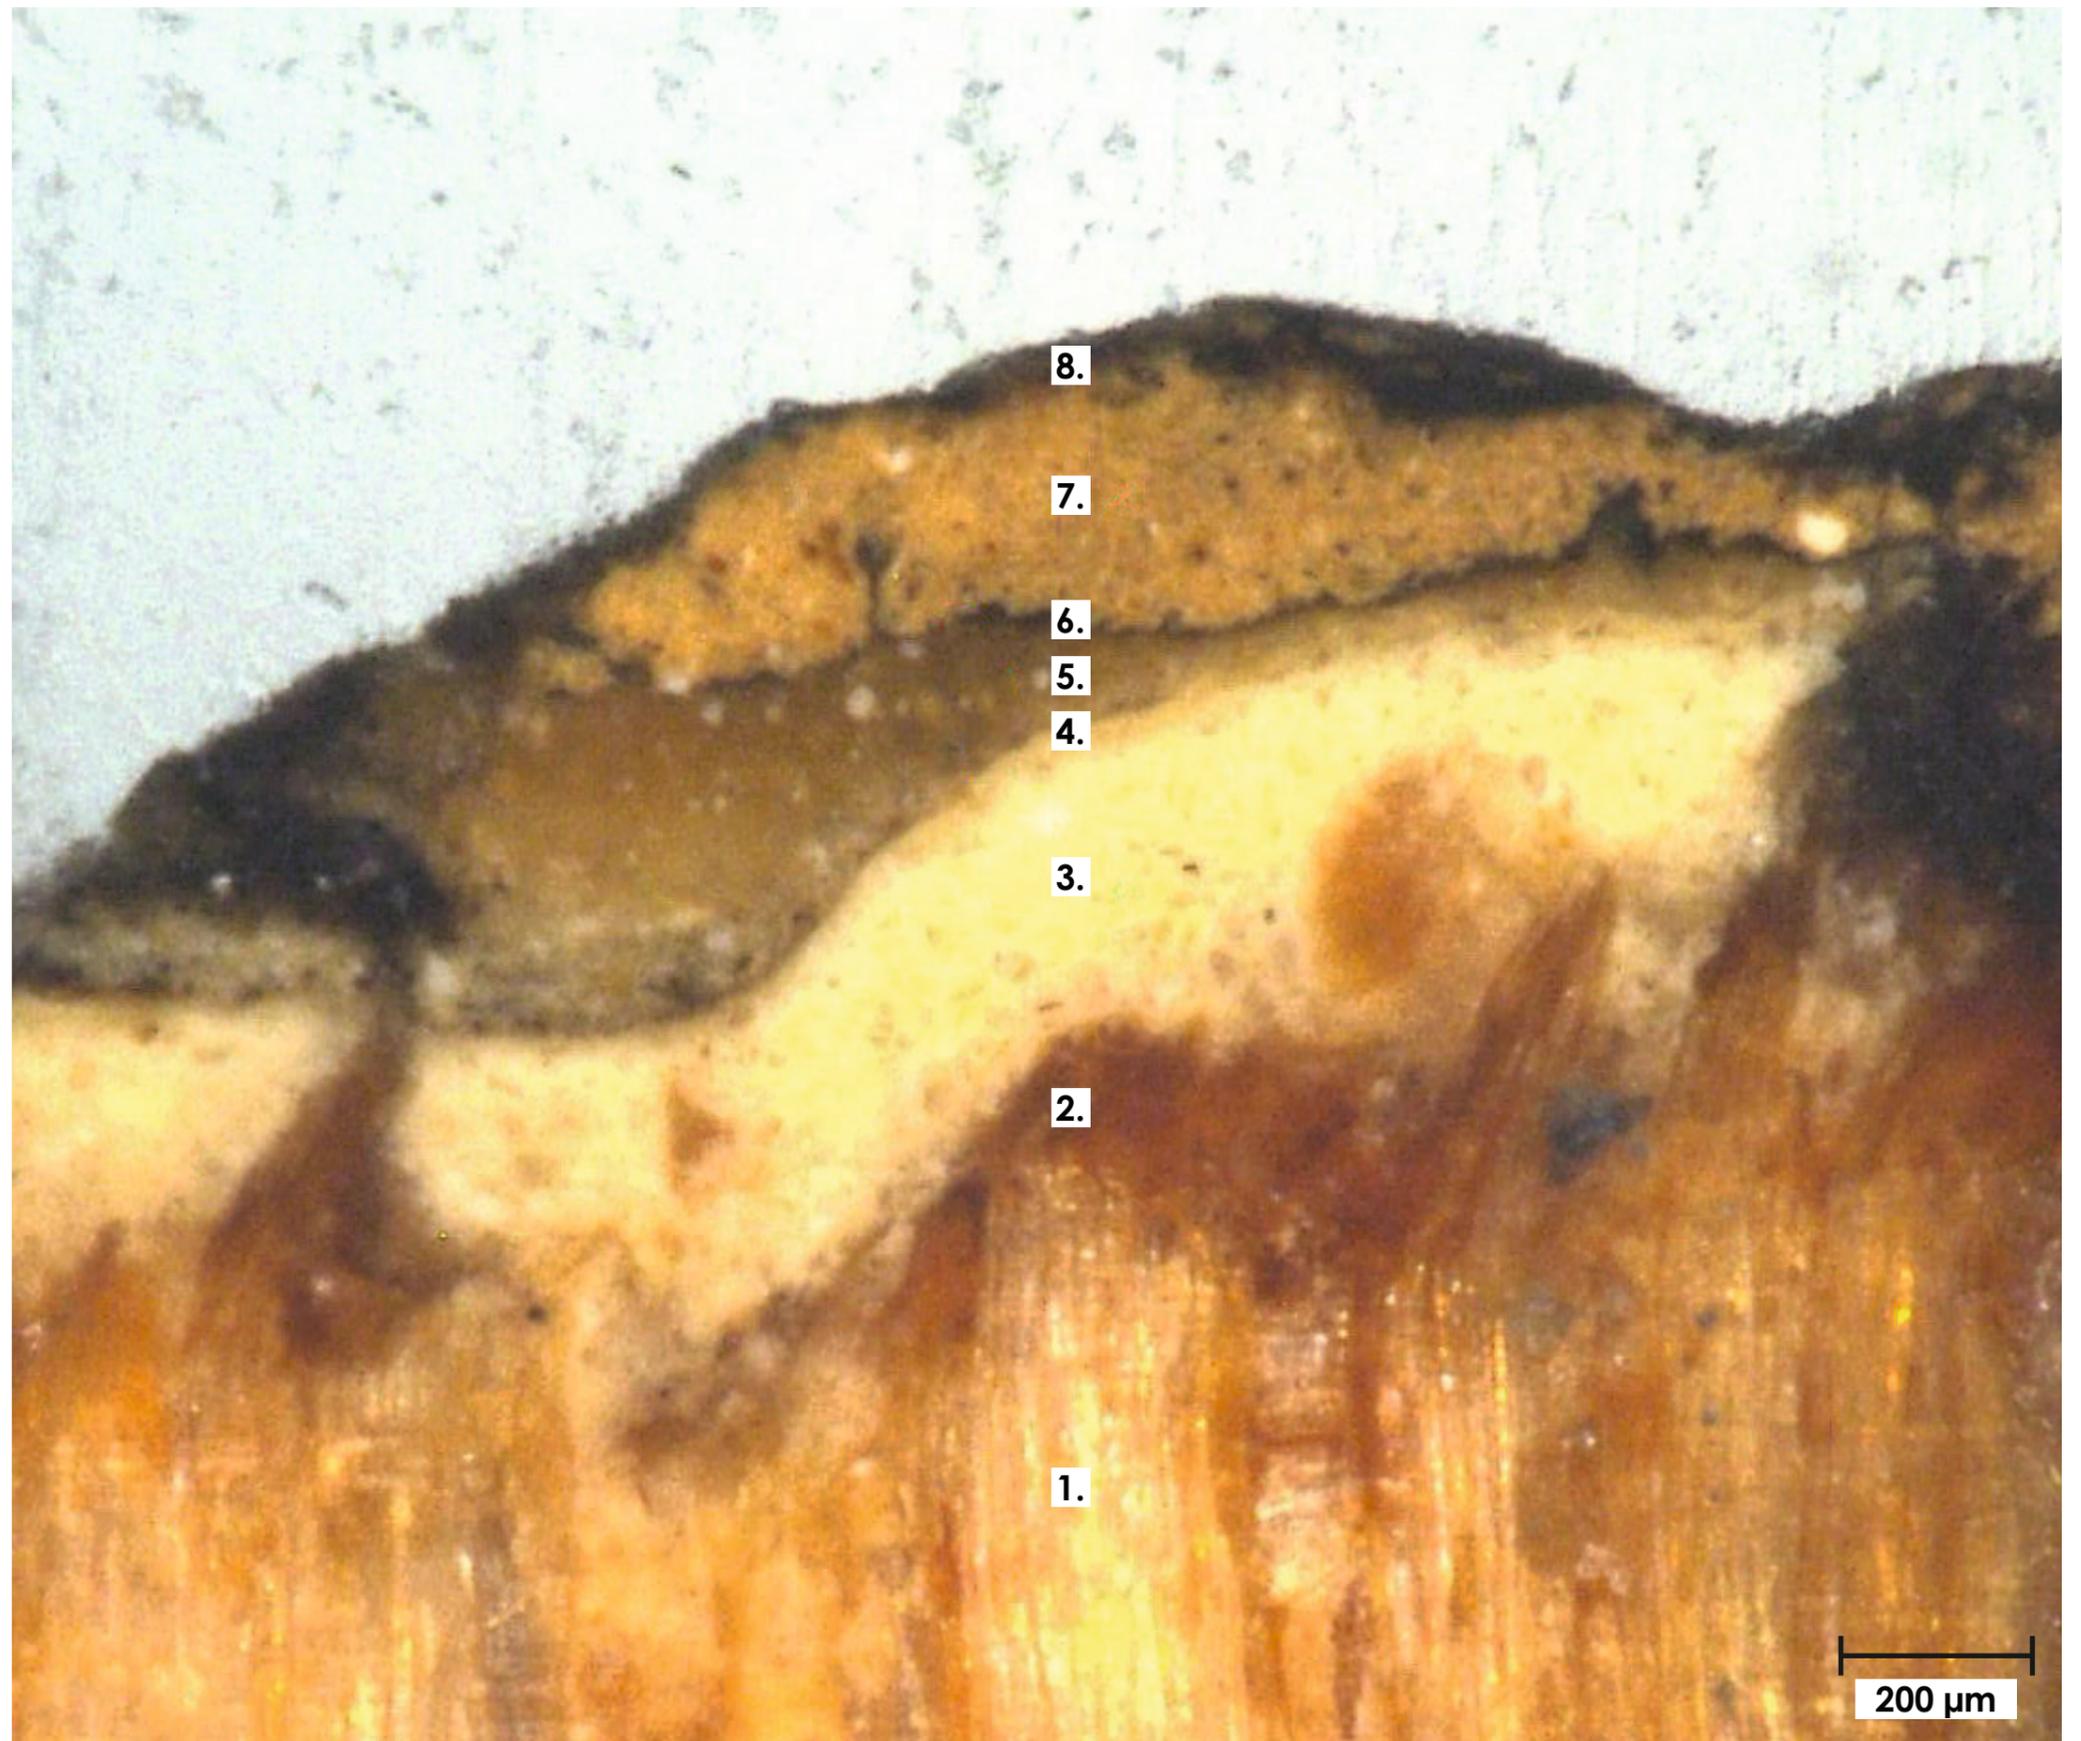
VI.47.
Querschliff Ornament Bogenzwickel, 2024

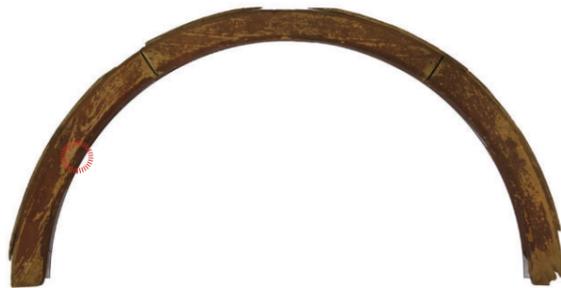
VI.48.
Verortung der Querschliff-Probe, 2024

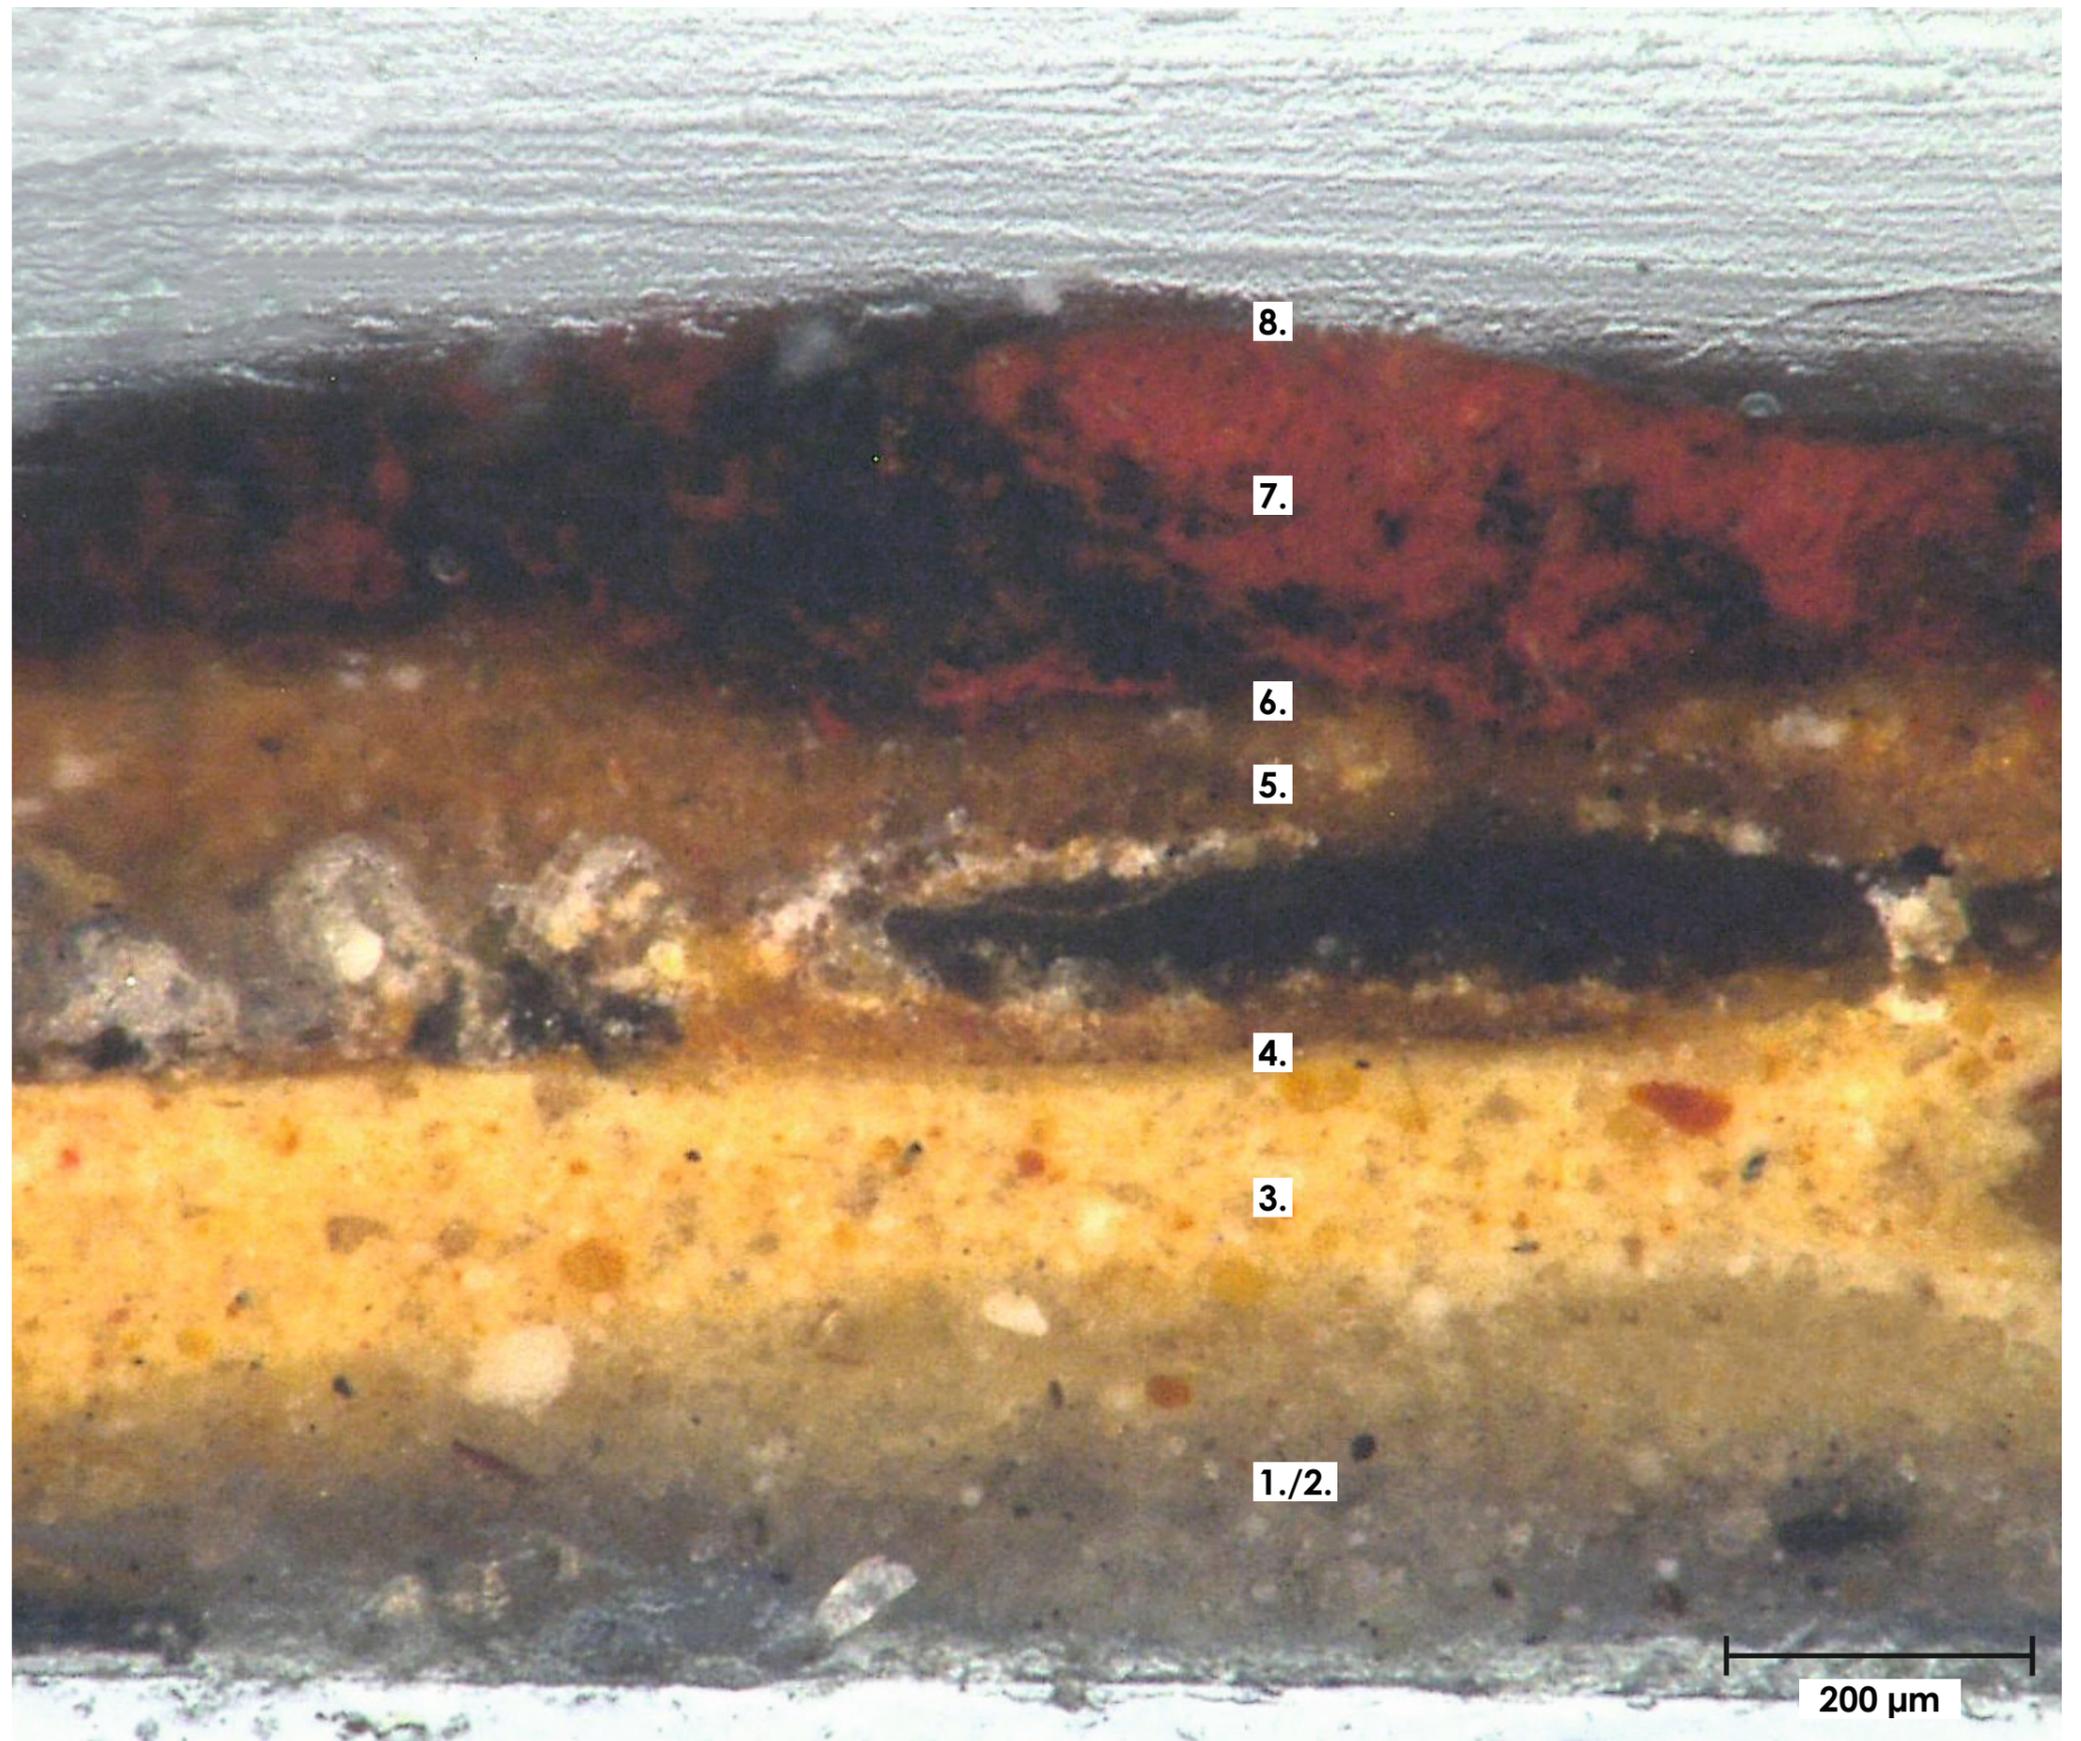
- 1./2. Holz und Öl-Grundierung, auf der Querschliff-Probe nicht vorhanden.
3. Erste Farbschicht, weiß, gebrochenes weiß, stark vergilbt – wohl durch das Öl der Pflegeschicht.
4. Schmutzablagerung.
5. Pflegeschicht, stark gealtertes/ verbräuntes Öl.
6. Schmutzablagerung.
7. Zweite Farbschicht, rot.
8. Schmutzablagerung, Ruß auf stark verbräunter Pflegeschicht.

Querschliff-Probe Rundbogen an innenliegender Fasse entnommen.

VI.49.
Querschliff Rundbogen (konstruktives Element), 2024

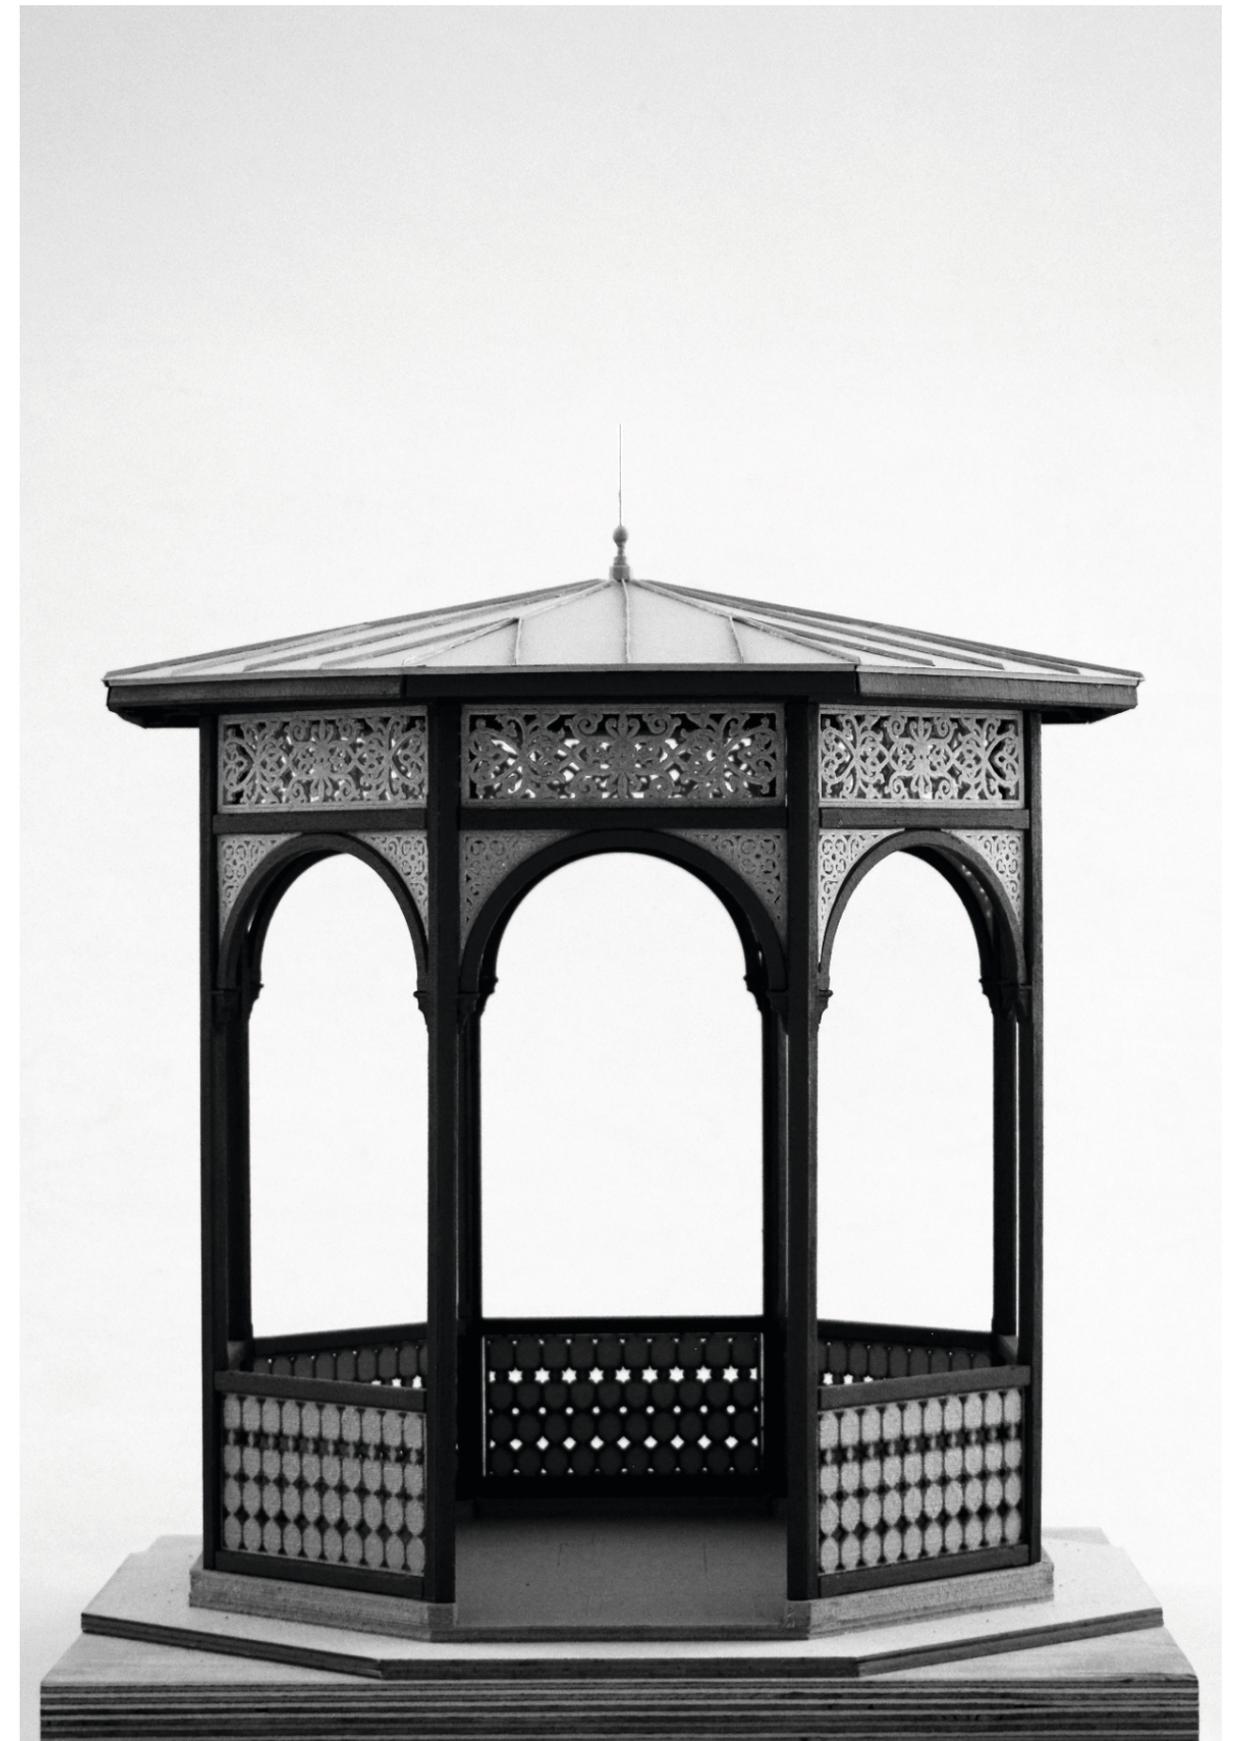
VII.3.
1/12.5 Modell des Pavillons, 2024

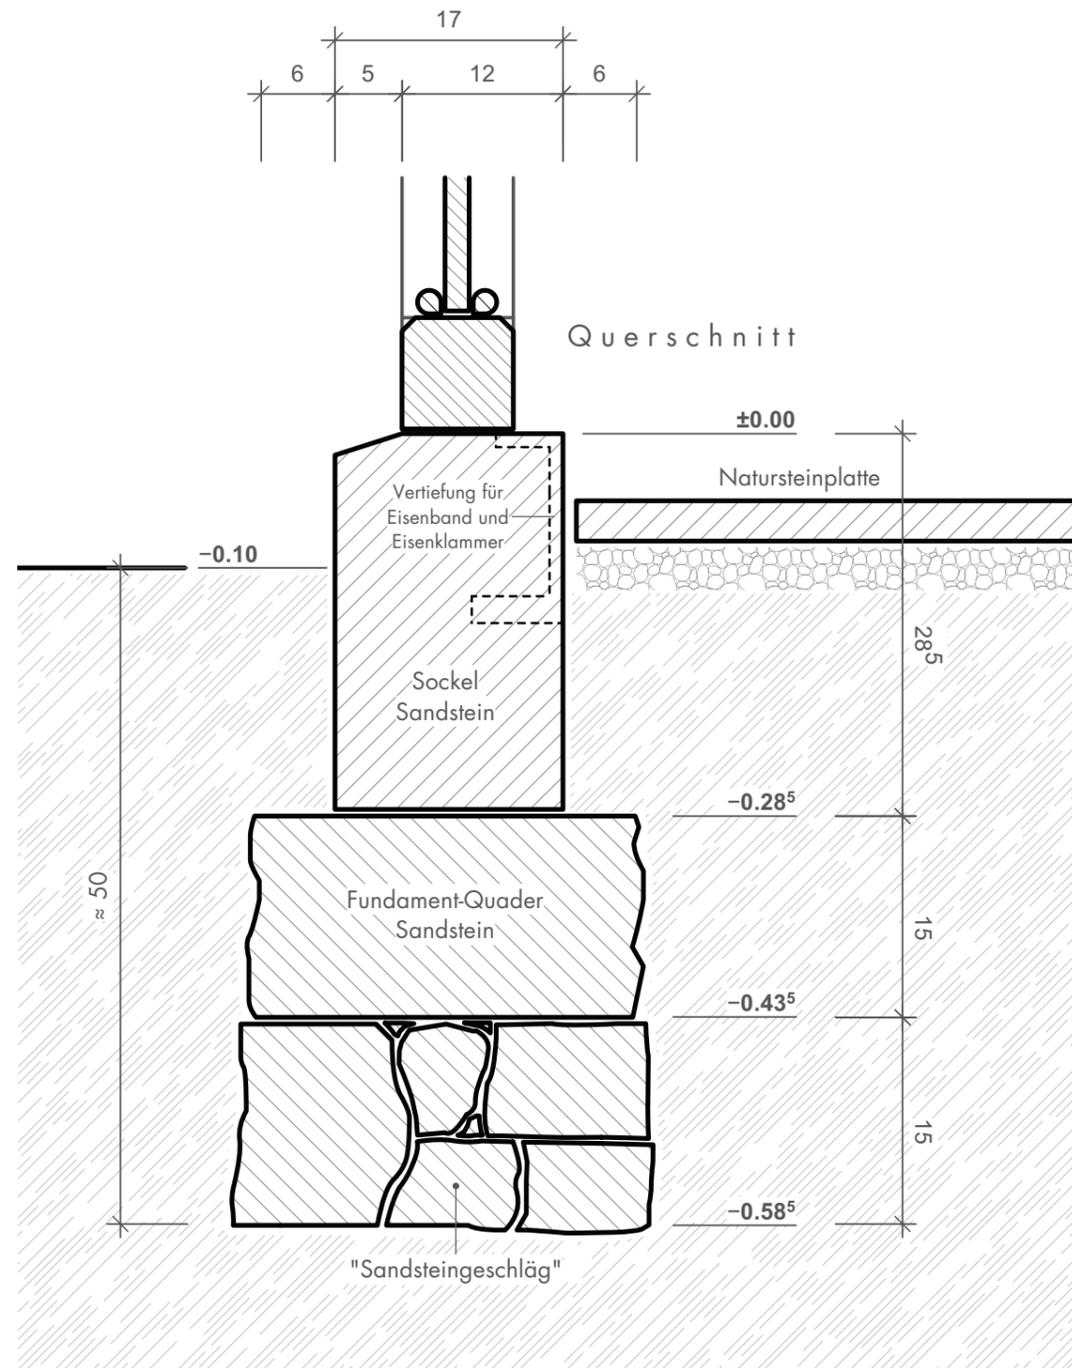
DETAIL GRUENDUNG

Randstein | Schilfsandstein Stuttgarter Werkstein
 Fundament | Schilfsandsteinquader auf Bruchsteinen
 M 1/10
